LE MERIDIANE POSTE SULLA MANICA DI “CASTELVECCHIO” A VENARIA REALE [TORINO]

◆ RELAZIONE TECNICA

Le 2 Meridiane della Manica di “CASTELVECCHIO”
a Venaria Reale [Torino]

Tricerro (Vc) / Marzo 2007
Gian Piero Ottavis - *Gnomonista*

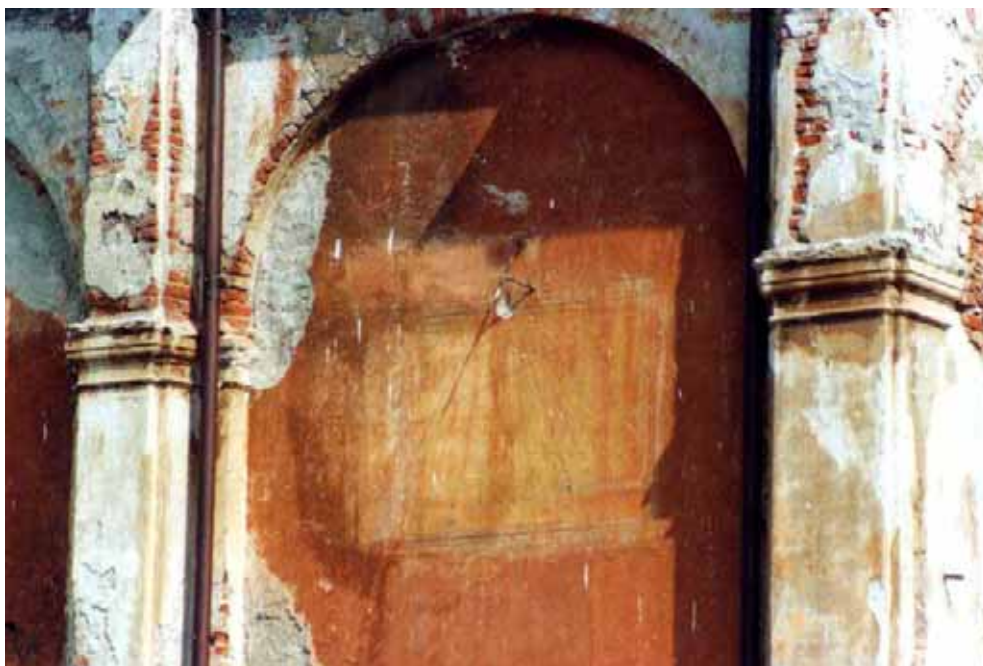
Documenti iconografici (*vedi figura sotto riprodotta risalente a 6/7 fa*) rappresentano il quadrante quasi ricoperto dal pigmento presente in facciata e dimenticato in uno stato di assoluto abbandono.

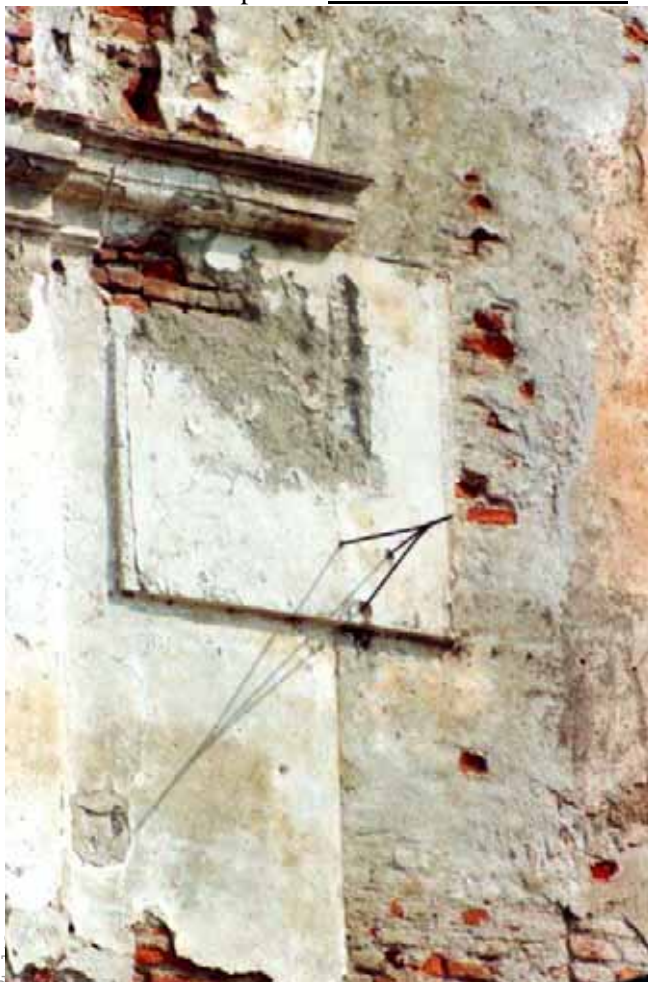
Da ciò che si vede, la "base" del quadrante è completamente dilavata e lasciata all'abbandono, la sua lettura ci è impossibile, il ferro non è più presente.

Dopo un'analisi di rilievo, si è proceduto al calcolo matematico dell'impianto. **Ci si è unificati allo stile neoclassico, tipico della maggior parte degli orologi solari presenti in Piemonte, compresi tra i primi anni e gli ultimi decenni dell'800. Analizzando impianti analoghi si sono estrapolati i caratteri principali e, cercando di creare una propria personalità al quadrante, si è pensato di rappresentarlo con gli indici delle mezz'ore con finali "a palla" e delle ore "a freccia", mentre il meridiano locale con una freccia rivolta verso il basso. Si è pensato di costruire uno "stilo polare" che si aggancerà sul punto d'origine delle ore, mantenuto tale perché dalle verifiche matematiche e dalla controprova grafica, ritenuto preciso. Il nuovo impianto sarà munito quindi delle ore, delle mezz'ore, ma non dall'equinoziale, perché incoerente con il particolare stile perseguito sia del quadrante che del ferro, tuttavia per donare carattere al nuovo impianto si è pensato ad un nuovo motto, da inserire dove si pensa fosse già presente una frase, per via dello spazio appositamente lasciato.**

Mediante il metodo del cosiddetto "falso stilo" e facendo la media ponderata delle 3 interpolazioni, si è misurata la declinazione della parete contenente il quadrante, successivamente la si è calcolata mediante il metodo analitico. Essa è risultata: **22° 45' 00" Ovest (-22,75)**, la conferma si è avuta anche per via grafica.

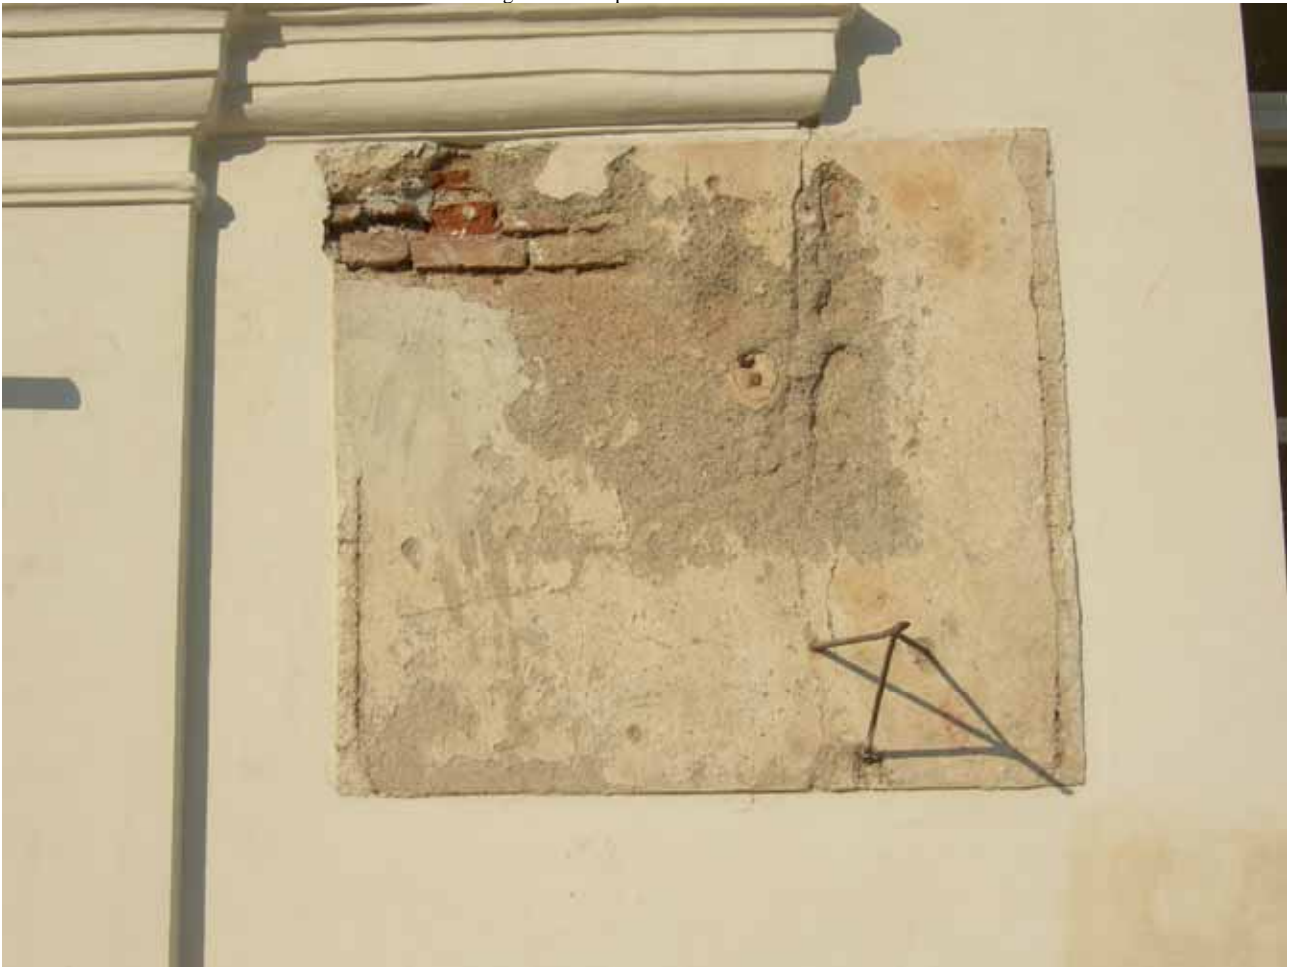
Immagine scattata prima del consolidamento

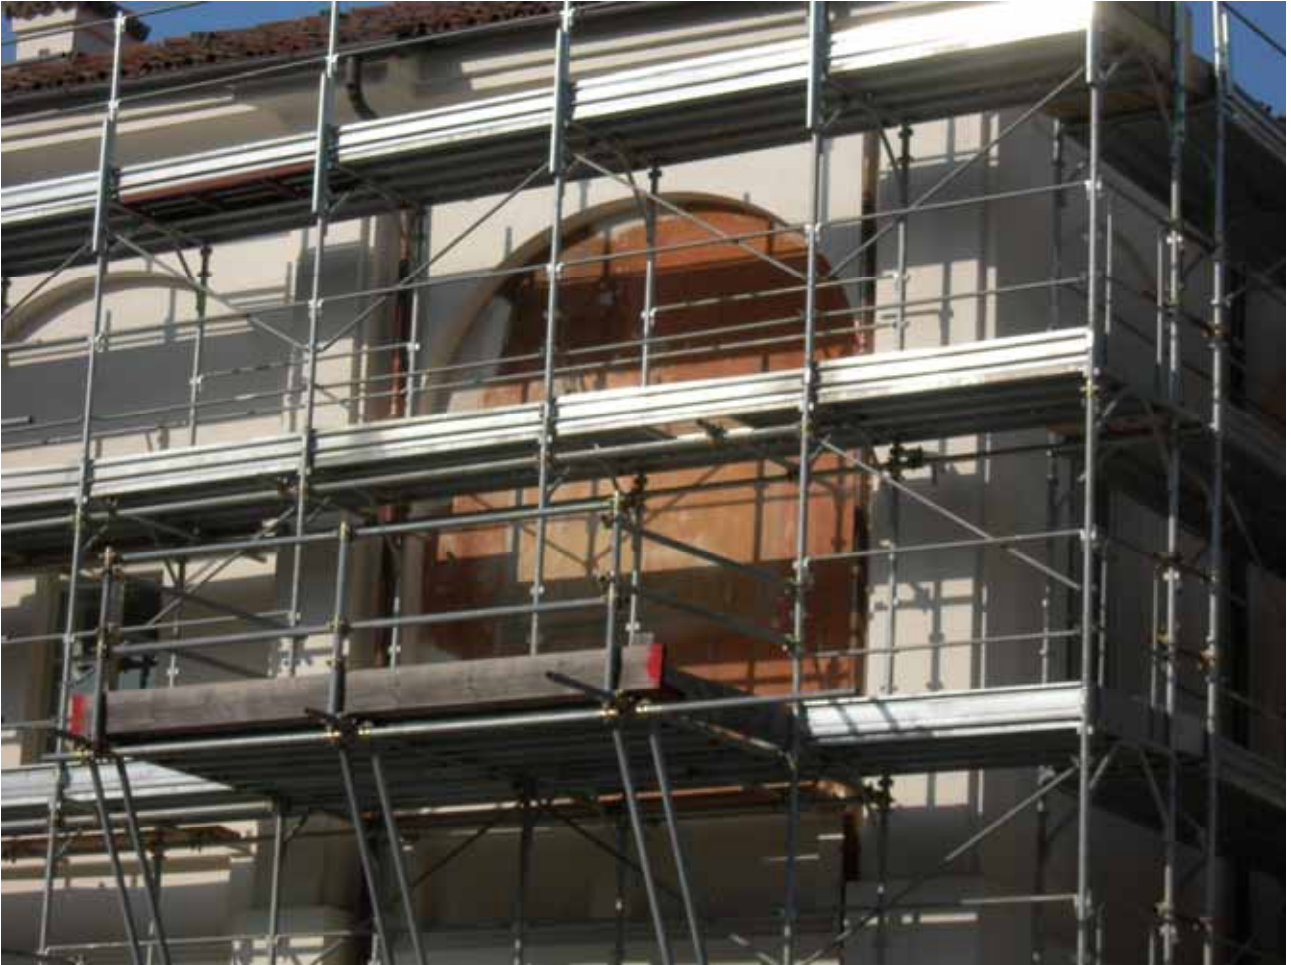
Immagine scattata durante il restauro

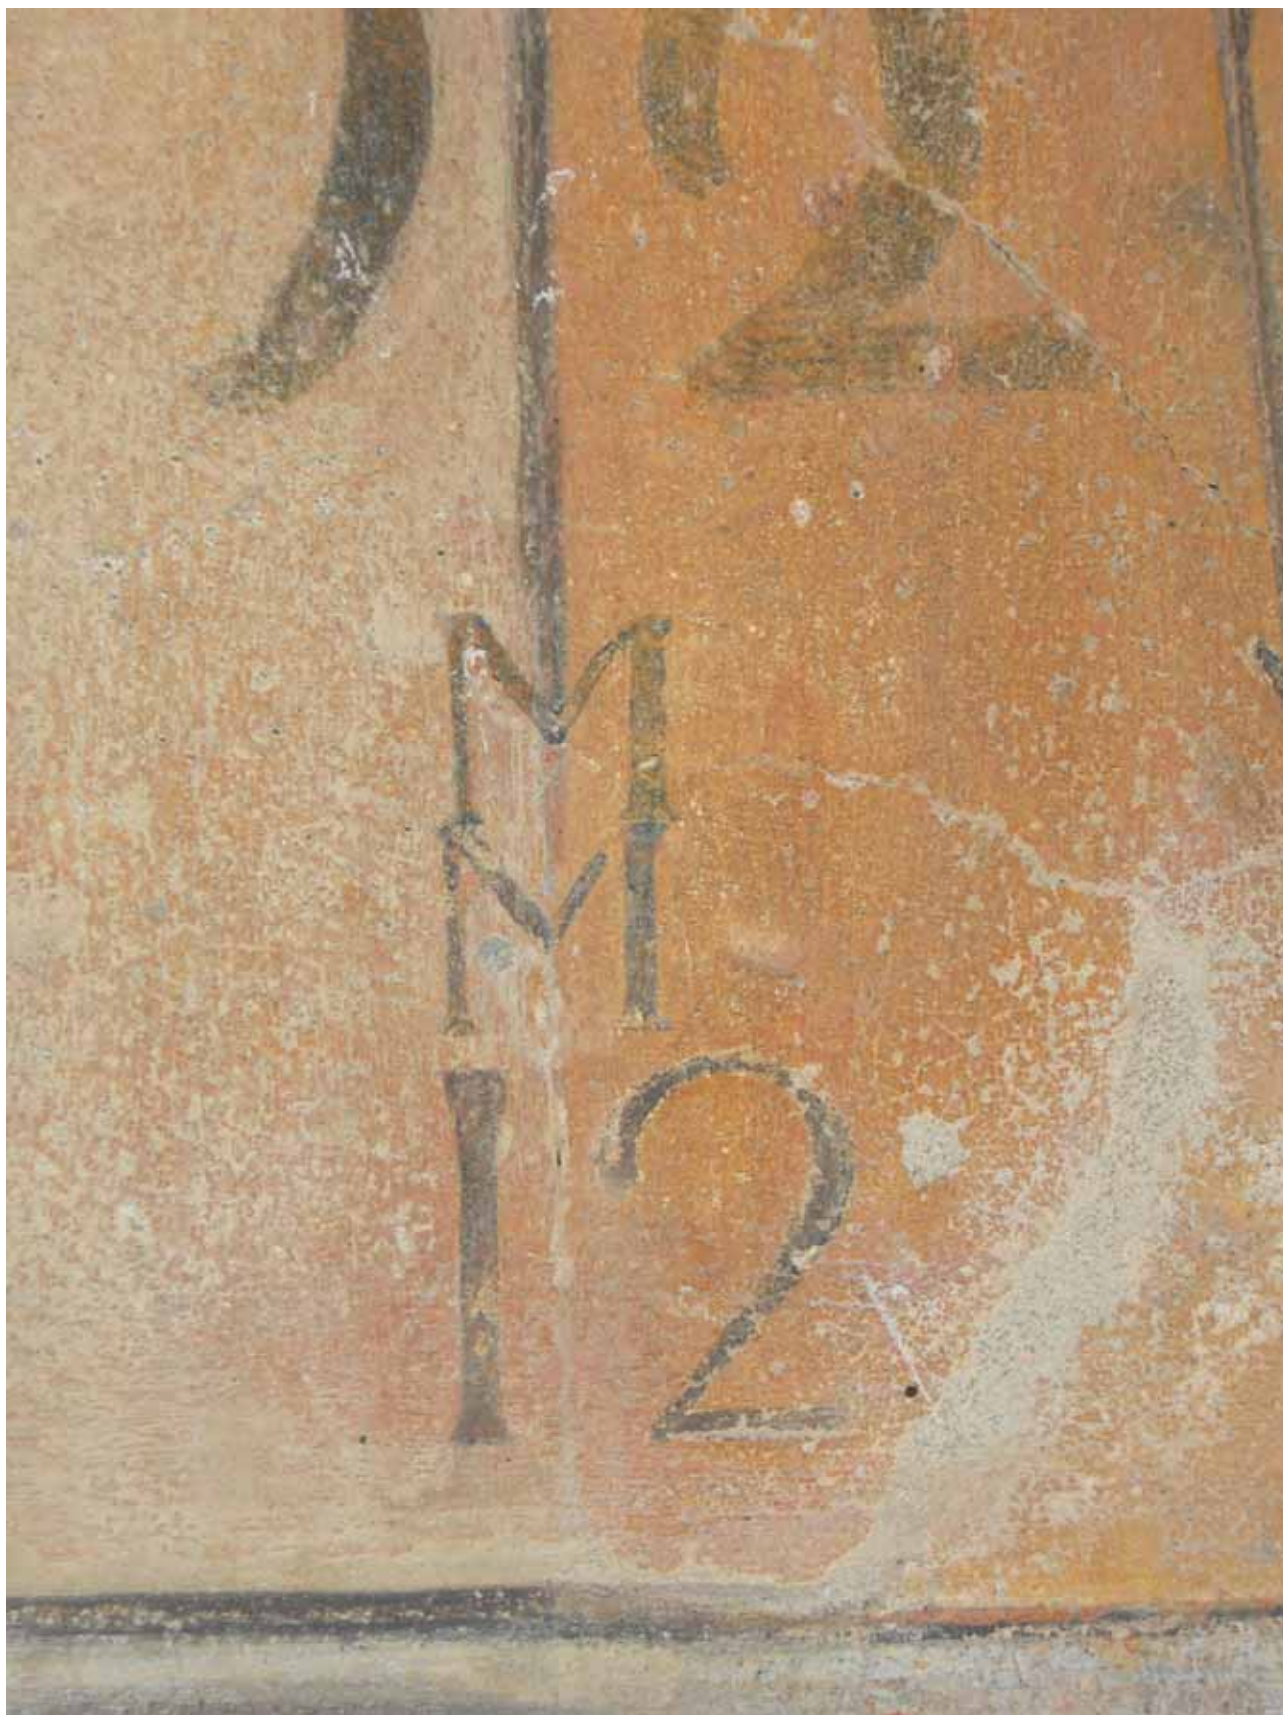
Particolare del primo quadrante, in fase di restauro
...le immagini dei quadranti restaurati finiti devo ancora farle...
