Gli orologi solari del castello di Foglizzo

di Silvano Bianchi

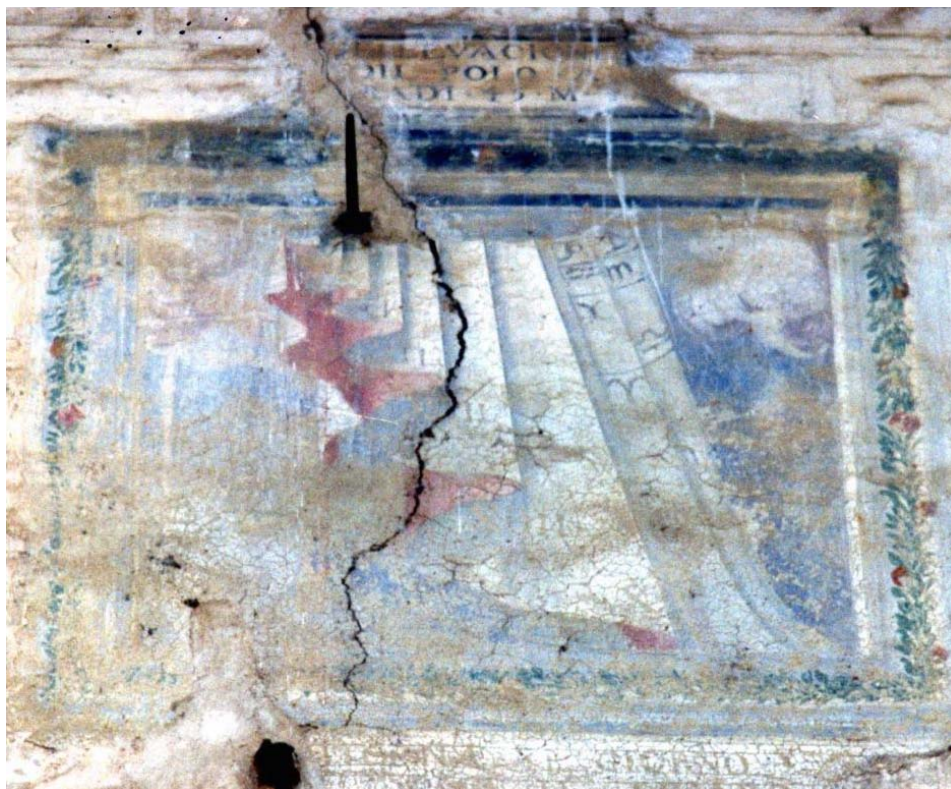
fig. 2 FOGLIZZO, Castello. Il quadrante della torre di guardia

Il 'pezzo forte' lo possiamo ancora ammirare nel caratteristico cortile asimmetrico con il pozzo al centro, il loggiato e gli atri a colonne (*fig. 1 - n. 1*): ad impreziosire quello che fu l'antico posto di guardia della rocca, oltre ai dipinti da tempo scomparsi, era,

proprio quasi sopra il portone di ingresso, un magnifico orologio solare a declinazione fortemente orientale. Già in cattivo stato una quindicina di anni fa (l'immagine che proponiamo - *fig. 2* - risale al 1989), sta lentamente continuando a scolorirsi: l'affresco, incorniciato da un serto fiorito e da un riquadro che pare in rilievo, mostra una specie di tendaggio le cui pieghe costituiscono le orarie di un italico mattutino (si intravede ancora la numerazione da XI a XV) terminante in una banda che comprende i segni zodiacali. In un riquadro nella parte superiore si leggeva «ELEVACIONE SUL POLO ... GRADI 45 • M...», dove M potrebbe rappresentare la cifra iniziale di una data, mentre in quella inferiore si intravedevano ancora alcune parole del motto: «... (Torna)... IL GIORNO... (passa)... IL TEMPO ...». L'ortostilo è ancora in sede.

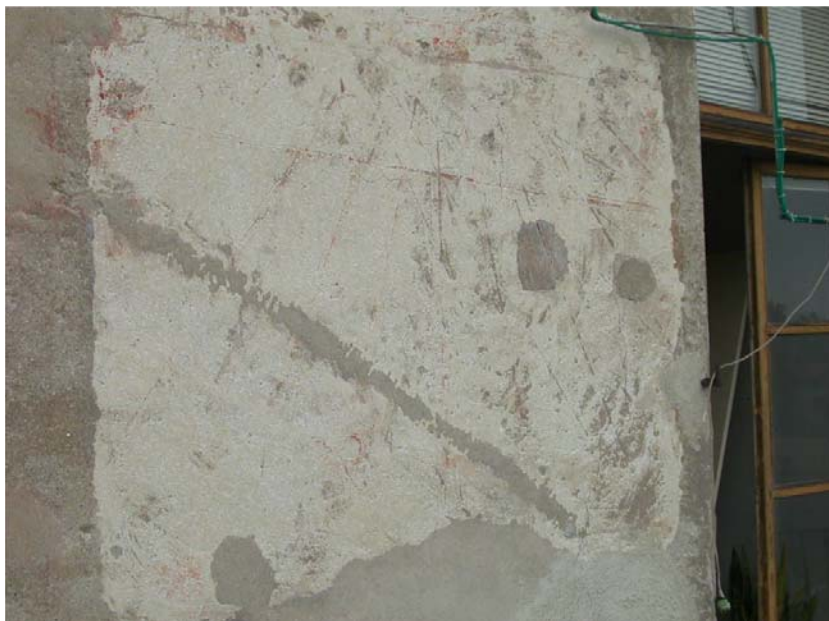
Proseguendo per il sentiero del giardino, si svolta a sinistra e sull'ala più meridionale dell'edificio possiamo scoprire le linee orarie incise di due tracciati (*fig. 1 - nn.*

fig. 4 FOGLIZZO, Castello. Tracciato sul terrazzo del primo piano

3, 4) misti italico-francesi mancanti dello stilo: il primo praticamente al piano terreno del castello ed il secondo sul terrazzo superiore (*fig. 4*). Completando il giro, sulla parete prospiciente il piccolo parco sul lato orientale del maniero si trova, tra due finestre del primo piano, un grande
